## Situation du quartier eu égard à la sécurité

## Aménagement proposé pour le terrain GRDF

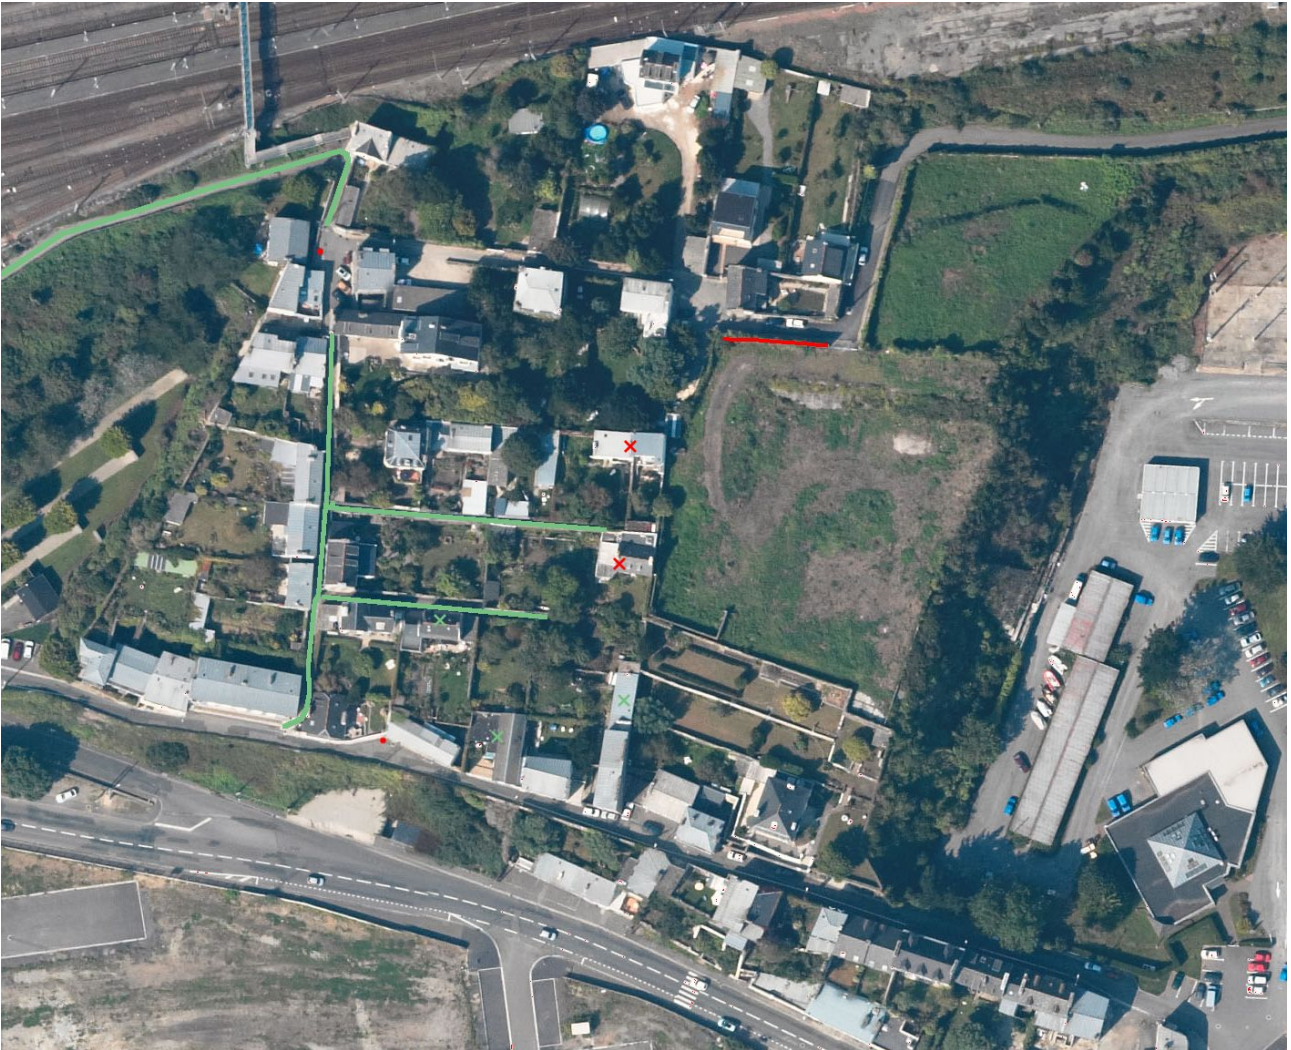
Cette vue aérienne montre le quartier du Merle Blanc, avec superposition d'indications relatives aux problèmes de sécurité (incendie principalement).

- en vert : voies piétonnes, impraticables aux véhicules.
- trait rouge : mur empêchant l'accès de la grande échelle des pompiers.
- points rouges : poteaux d'incendie.
- X : maisons disposant de deux accès (impasse du Merle Blanc et rue Poullic al Lor).
- X : maisons difficilement accessibles au fond de la venelle et qui le seraient davantage par le terrain GRDF (quadrilatère au sud du mur en rouge).
